**Comune di NONANTOLA**

## **QUADRO CONOSCITIVO**

**SISTEMA INSEDIATIVO E DOTAZIONI TERRITORIALI**

**SISTEMA INSEDIATIVO**  
**SCHEDE DI ANALISI E CARATTERIZZAZIONE**

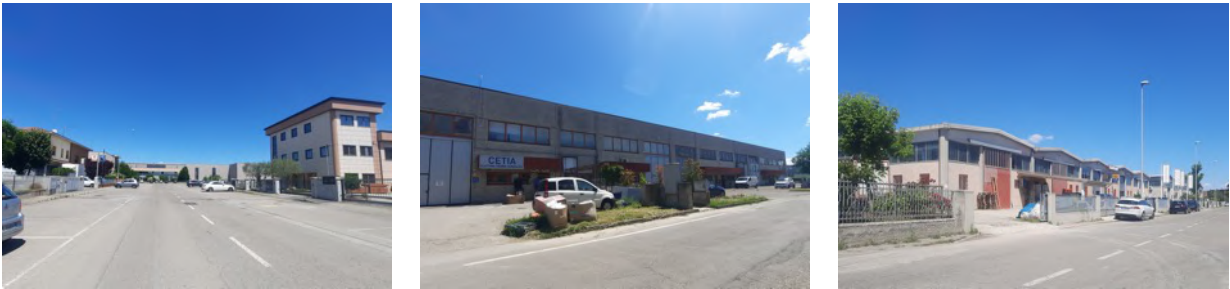
Foto 1: Vista della strada con parcheggi e ai lati i capannoni industriale  
Foto 2: Vista di capannoni in linea, anni '70  
Foto 3: Vista di capannoni in linea, anni '80-'90

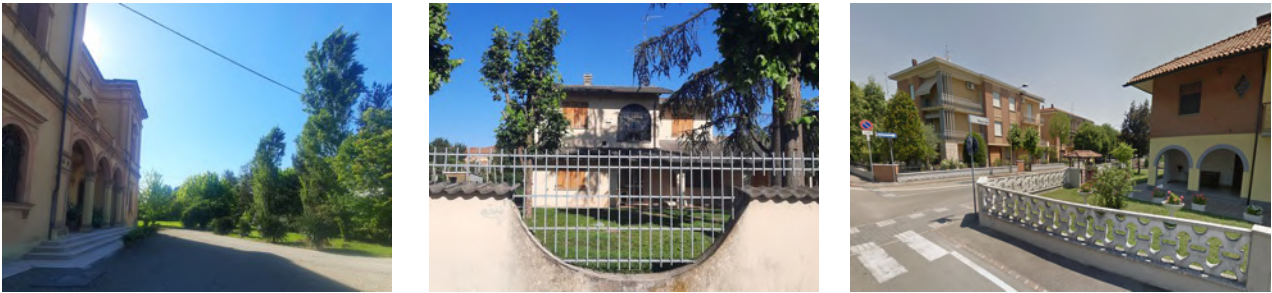
ZONA OVEST  
Foto 1: Villa Emma con giardino  
Foto 2: Edificio residenziale anni '80  
Foto 3: Edifici residenziali anni 80-90 e 2000

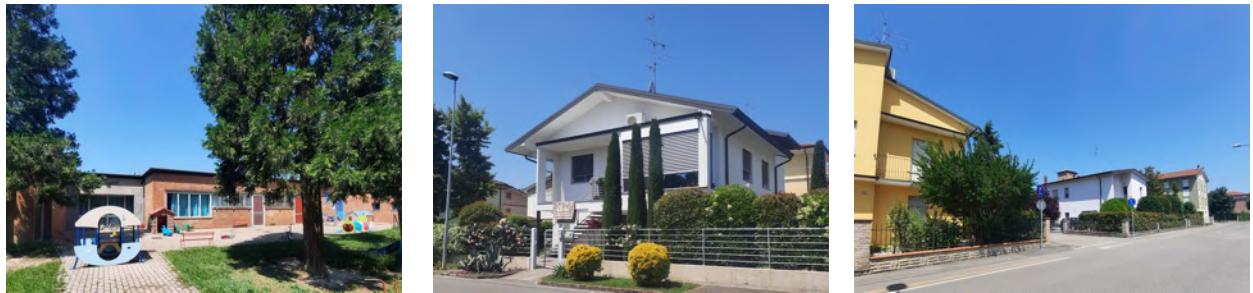
ZONA EST  
Foto 4: Scuola d'infanzia Don Milani  
Foto 5: Edificio residenziale anni 2000  
Foto 6: Edifici residenziali anni '70-'80-'90

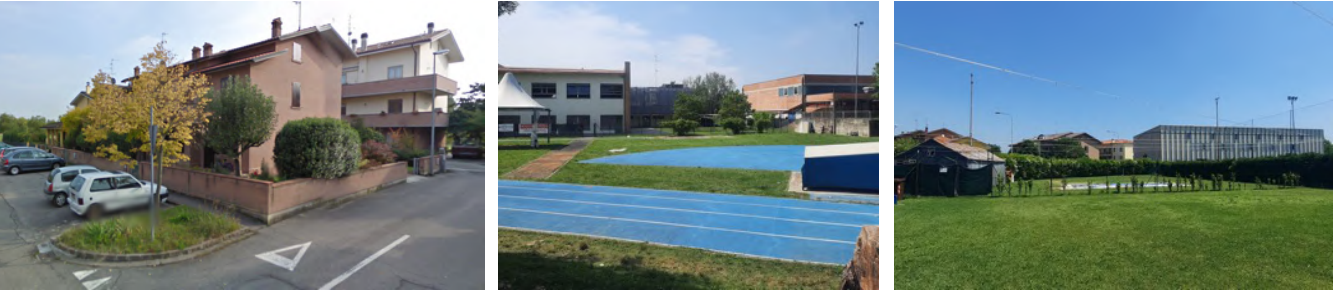
Foto 1: I nuovi insediamenti a sud, anni 2000-2010 a sud  
Foto 2: Le scuole primarie e secondaria di primo grado, i campi di atletica  
Foto 3: Le zone sportive a ovest e sullo sfondo le costruzioni anni '70

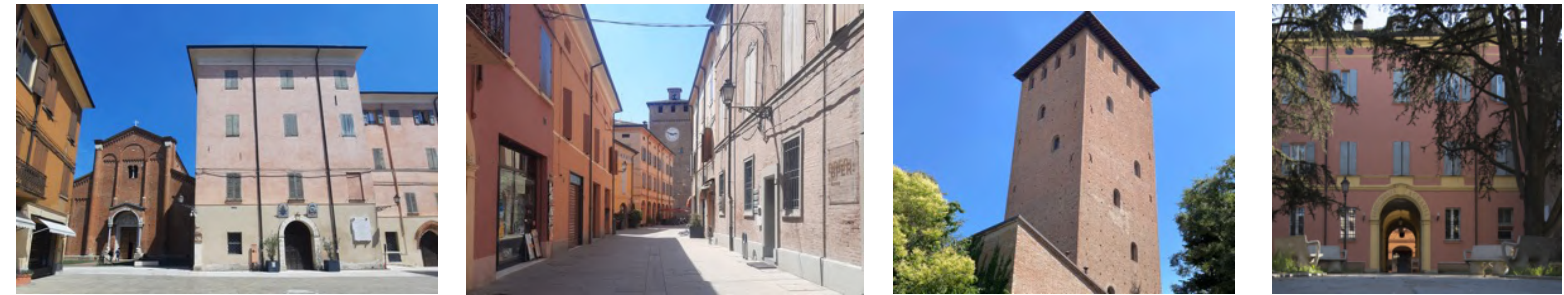
Foto 1: Abbazia e Museo Benedettino  
Foto 2: Via Roma verso Torre dei Modenesi  
Foto 3: Torre dei Bolognesi  
Foto 4: Palazzo della Partecipanza

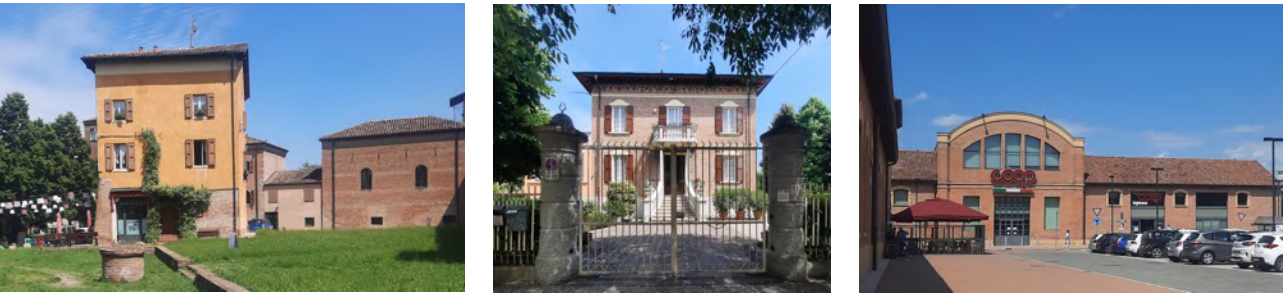
Foto 5: Gruppo di edifici lungo via Vittorio Veneto subito fuori le mura  
Foto 6: Villino urbano  
Foto 7: Ex-fornace

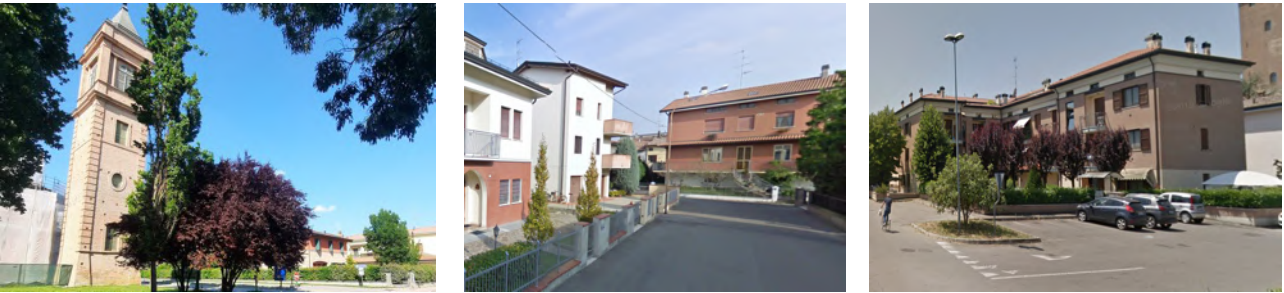
Foto 8: La Pieve e gli edifici limitrofi  
Foto 9: Edificato anni '70-'80  
Foto 3: Completamento dell'edificato anni '90-2000

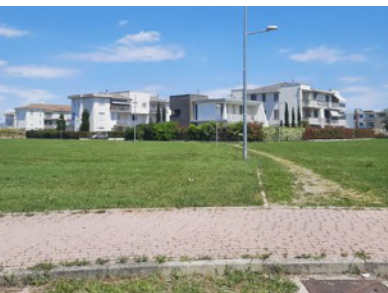
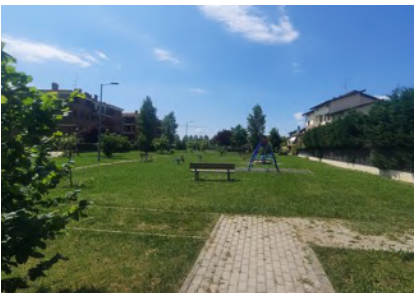
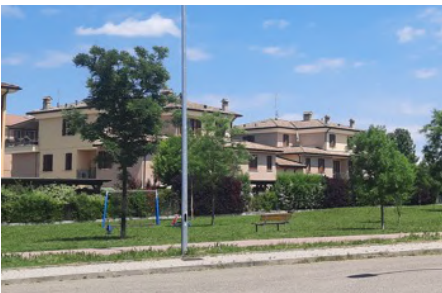
ZONA OVEST  
Foto 1: Nuovi insediamenti a nord-ovest, anni 2002-2008  
Foto 2: Parco di Angelo  
Foto 3: Piazza Martiri della Libertà con scuola primaria

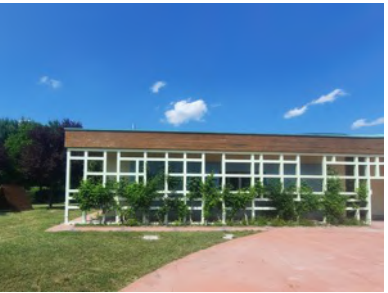
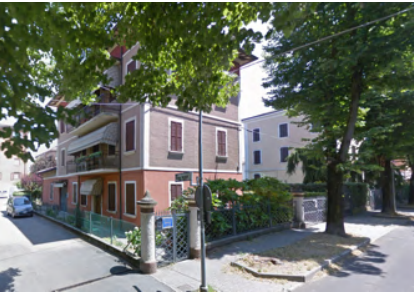
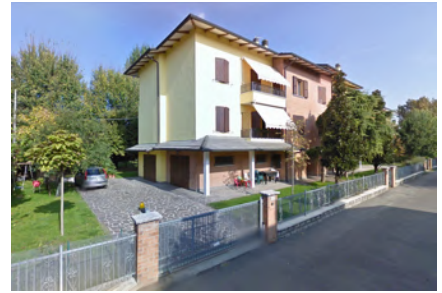
ZONA EST-OVEST  
Foto 4: Scuola primaria Don Beccari  
Foto 5: Insediamenti a nord-est, anni '60-'70  
Foto 6: Edifici a nord est, anni '80-90

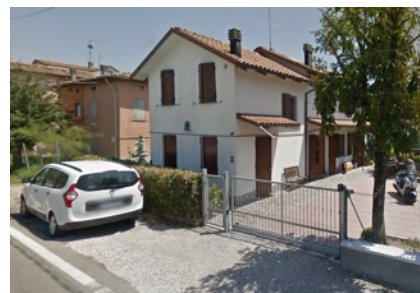
Foto 1: Costruzioni anni '45-'60 lungo la via di Mezzo

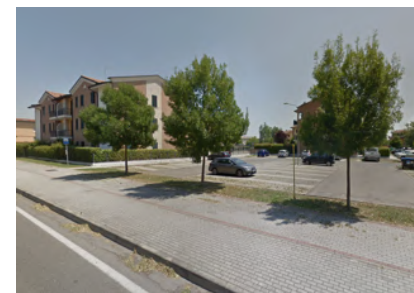
Foto 2: Nuove costruzioni lungo via di Mezzo con antistante parcheggio pubblico

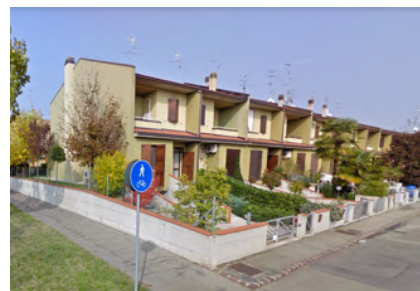
Foto 3: Case a schiera anni '70-'80, nella porzione centrale dell'abitato

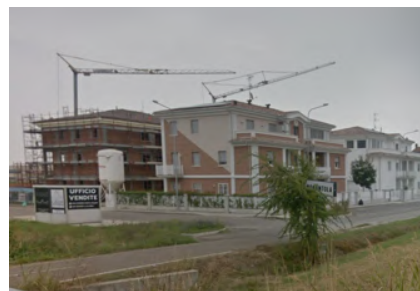
Foto 4: Nuovi insediamenti a nord ovest, anni dal 2009 ad oggi

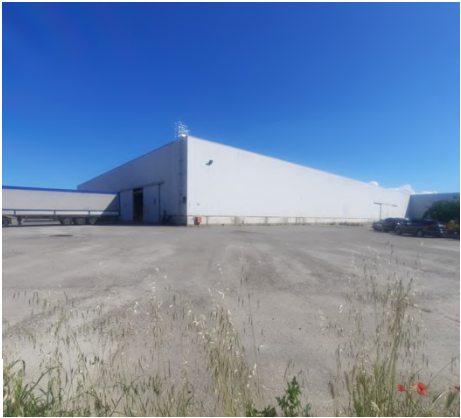
Area industriale

- interventi di riqualificazione delle strade, delle aree di parcheggio e delle aree pertinenziali degli edifici industriali, mediante interventi di incremento della permeabilità e di impianto di alberature,
